令和4年12月21日
独立行政法人国民生活センター

マスクのノーズフィットによる顔などへの傷害にご注意

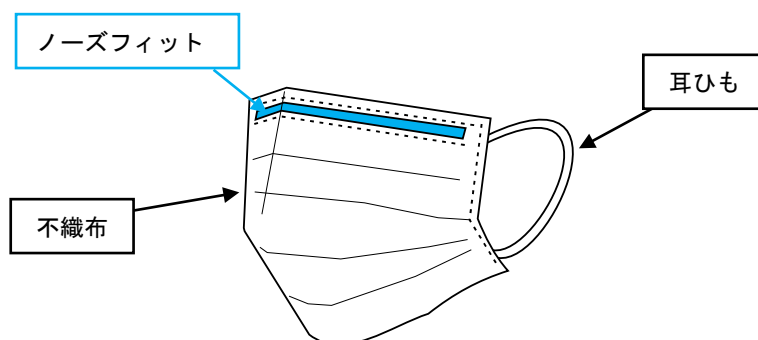
図1. 不織布マスクの構造

今年度に入り、子どもが不織布マスクを使用したところ、鼻の近くに擦り傷を負ったという事故が発生し、消費生活センターからの依頼を受けてテストしました。鼻付近でマスクを顔の形に隙間なくフィットさせ、それを維持するための「ノーズフィット」(図1参照。「ノーズワイヤー」、「ノーズフィッター」とも呼ばれます。)に使われている金属製のワイヤーの端部がマスクの不織布を突き破り、顔を傷付けたものと考えられました(4. 商品テスト事例参照)。なお、同様の事故は過去にも起こっており、当センターでは結果を公表しています(注1)。

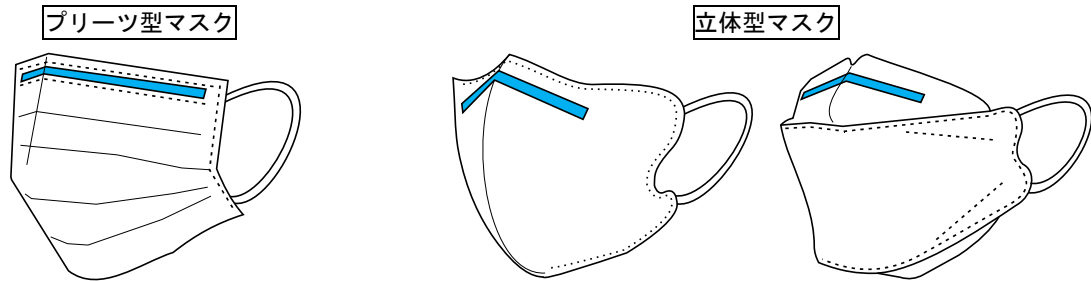
図2. 不織布マスクの形状と名称

※ノーズフィットを水色で示しています。
