1. 目的

昨年度の原因究明テストで、「自転車用空気入れを使用していたところ、シリンダ本体が台座から折損し、パイプ部の先が足の親指に刺さり切断した。折損した原因を調べてほしい。」という依頼があった。原因は、シリンダ本体と台座の接合部の強度不足が考えられた。また、国民生活センター危害情報システム^{注1}には、2001年度以降現在まで^{注2}、「空気入れ」に関する危害危険情報が21件あった。「柄の部分が折れて転倒しけがをした」、「初めて使用したところ、取っ手が抜けて膝を8針縫った」、「使用中に筒が外れて、夫が腕を5針縫う怪我をした」、「途中で空気が入らず空気入れのタンクが飛んで顔面直撃を受けて歯が折れた」など、部品が折れたり外れたりして事故となっており、これらは握りを押し下ろすなど動きが早い操作中に起きていることが多く、骨折など重傷となるケースが目立つ。また、空気入れのタイプとしては、最も普及しているフートポンプタイプ（握りを垂直に押し下ろすタイプ）での事故事例が多い。主な事故形態には、以下のようなものがある。

<title>自転車用空気入れの安全性（全文） </title>

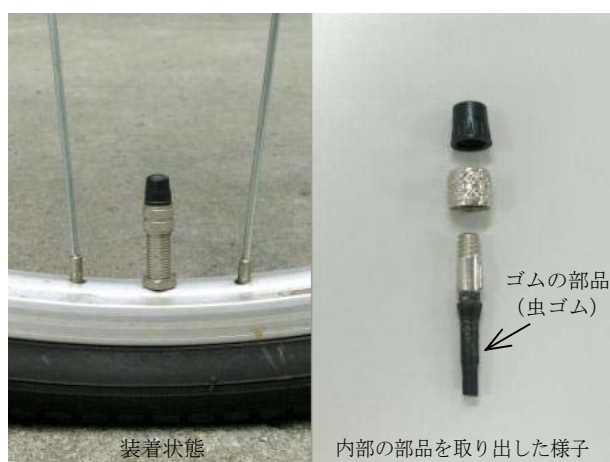
写真5. 英式バルブの外観

国内で最も普及している自転車用のタイヤバルブ（英式バルブ、写真5参照）は、長期間使用すると、ゴムの部品が劣化することにより空気が入らなくなることがある。このとき、空気を入れようとすると握りを押し下げるときの力が極端に大きくなるが、無理に押し下げると蓄圧タンクの内部が異常な高圧となる。シリンダ本体と蓄圧タンクが別体の構造（主にシリンダ本体の材質が金属製のもの、図1参照）の場合、蓄圧タンクや取り付け部の強度に余裕がないと外れて飛び出す危険性が考えられる。

国内で最も普及している自転車用のタイヤバルブ(英式バルブ)は、長期間使用すると、ゴムの部品が劣化することにより空気が入らなくなることがある。このとき、空気を入れようとする握りを押し下げるための力が極端に大きくなるが、無理に押し下げると蓄圧タンクの内部が異常な高圧となる。握りを押し下げるための力が極端に重いと感じたときは、蓄圧タンクが外れて飛び出す危険を回避するため、無理に空気を入れずに、自転車店などでタイヤバルブに異状がないか点検してもらうこと。

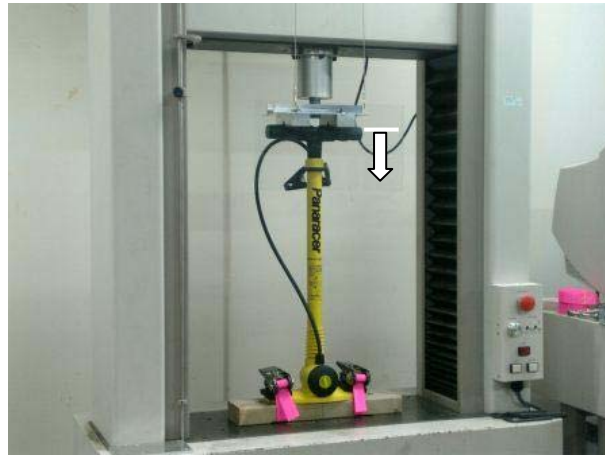
写真8. 握りを押し下げたときの強度のテスト

握りを押し下げたときに破損することがあると、握りの中央に接続されたピストンロッドが空気圧によって突き出し、使用者の顔面や上半身に衝突し、けがをする危険性がある。そこで、JIS D 9455 自転車用空気ポンプ(以下、単に「JIS 規格」と呼ぶ。)に準じ、上方から左右の握りに均等に合計 150kgf (≒1500N) の静荷重を 1 分間加えたときに、握りが破損することがないか調べた (写真 8 参照)。

この結果、全ての銘柄で破損することがなく、問題なかった。

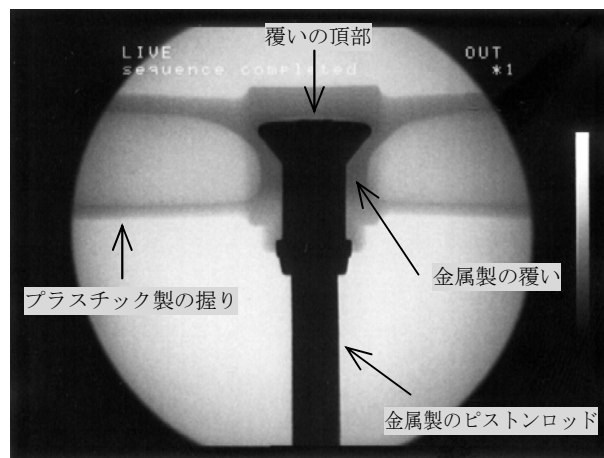
写真9. ピストンロッドの上端の覆いの様子（一例、軟X線で撮影）

ピストンロッドが金属製のものは、その先端が鋭利であると、万一握りが破損してピストンロッドが使用者に衝突した場合、より重症になる危険性がある。このため、JIS規格ではピストンロッドの上端に金属製またはプラスチック製の覆いを取り付けることとし、覆いの頂部面積が3 cm²以上であることとしている（写真9参照）。そこで、握りがプラスチック製でピストンロッドが金属製の10銘柄（No.1、2、3、4、6、7、8、10、11、15）の握りを切り開いて、ピストンロッドの上端に覆いがあるか調査した。

この結果、全銘柄とも金属製またはプラスチック製の覆いを取り付けられていた。さらに覆いの形状や頂部面積を調べたところ、9銘柄は頂部が平滑で3 cm²以上あったが、1銘柄（No.7）は鋭利な形状ではないものの、面積が不足していた（写真10参照）。

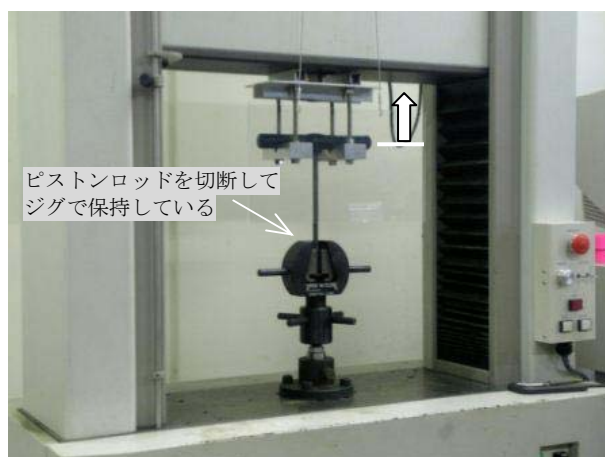
写真 11. 握りとピストンロッドとの結合強度のテスト

握りを引き上げたときにピストンロッドから外れることがあると、繰り返し操作中の使用者が突き出たままのピストンロッドにのしかかってしまい、けがをする危険性がある。そこで、JIS規格に準じ、左右の握りを固定し、ピストンロッドを100kgf（≒1000N）の静荷重で1分間引っ張ったときに、握りとピストンロッドが外れることがないか調べた（写真11参照）。

この結果、全ての銘柄で破損することがなく、問題なかった。

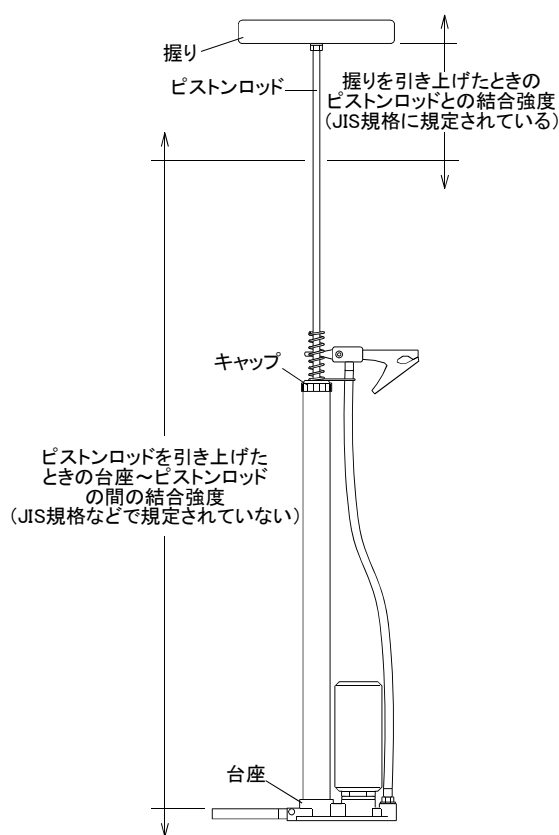
図8. 空気入れの各部の結合強度

握りを引き上げたときに台座～ピストンロッドの間（台座、シリンダ本体、キャップ、ピストン、ピストンロッド）で外れる部位があると、身体の一部が外れた部品の端部に接触したり、部品の隙間に挟まるなどしてけがをする危険性がある。しかし、台座～ピストンロッドの間の具体的な結合強度はJIS規格などで規定されていない(図8参照)。

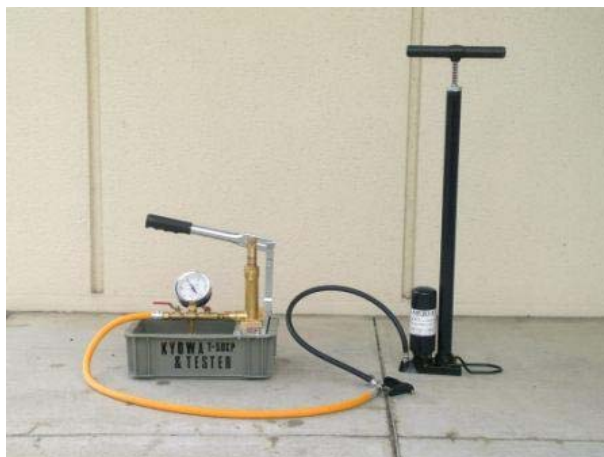
写真 13. 蓄圧タンクの耐圧強度のテスト

自転車用のタイヤバルブ（英式バルブ）が劣化することにより空気が入らなくなった状態で無理に握りを押し下げると、蓄圧タンクの内部が異常な高压となる。シリンダ本体と蓄圧タンクが別体の構造（主にシリンダ本体の材質が金属製のもの）の場合、蓄圧タンクや取り付け部の強度に余裕がないと外れて飛び出す危険性が考えられる。しかし、蓄圧タンクの具体的な強度はJIS規格などで規定されていない。そこで、蓄圧タンクを備えておりシリンダ本体の材質が金属性の6銘柄（No. 3、4、6、8、10、11）を対象に、蓄圧タンクの耐圧強度をテストした。テストは蓄圧タンク内部に水を満たし、口金に接続した水圧テストポンプで徐々に加圧して最終的に 10kgf/cm² (≒1MPa、一般的なシティサイクル用タイヤの指定空気圧 3 kgf/cm² (≒300kPa) の約 3 倍) で 1 分間保持したとき、異状が発生しないか調べた（写真 13 参照）。

この結果、全ての銘柄で破損することがなく、問題なかった。

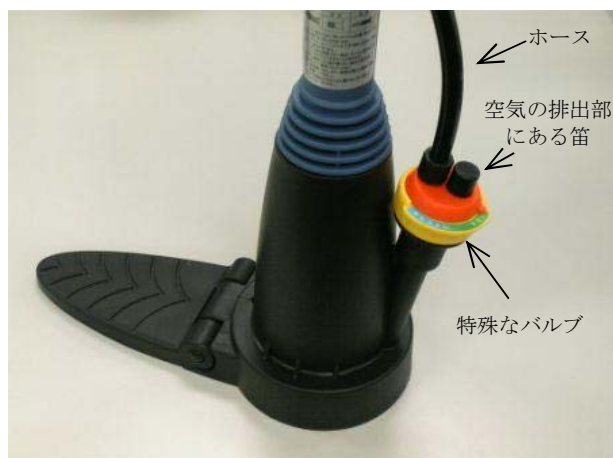
写真 14. ホースの根元に装備された特殊なバルブ（No. 19）

なお、No. 19（シリンダ本体の材質がプラスチック）はホースの根元に特殊なバルブが装備されており、空気を入れていてタイヤの空気圧が約 3 kgf/cm²（≒300kPa）を超えた場合は余分な空気を大気へ排出するとともに、排出する空気で笛を鳴らして使用者に知らせる構造になっていた（写真 14 参照）。この構造であれば、空気入れ内部、タイヤの空気圧ともに異常な高圧とはならない。
