平成 27 年 3 月 19 日  
独立行政法人国民生活センター

## ガラス繊維強化プラスチックによるけがに注意！ —傘の骨やテントの支柱、園芸用ポールなどに使われています—

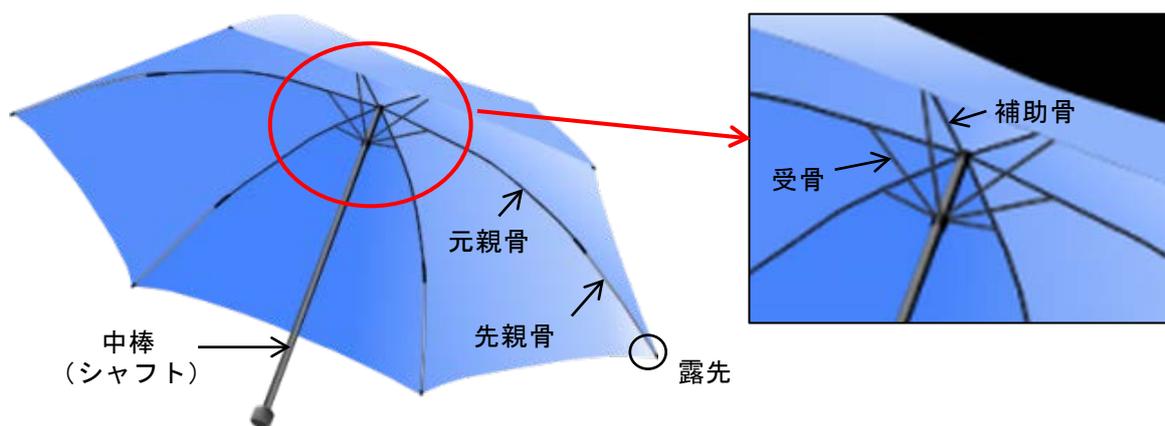
図3. 折りたたみ傘における部位の名称

「2年前に購入した折りたたみ傘のプラスチック製の親骨（図3参照）が曲がっていたため、直そうと触ったところ、とげが刺さったように指が腫れた。商品に問題がないか調べてほしい。」という依頼を受けました。

折りたたみ傘の先親骨（図3参照）の表面を拡大観察したところ、繊維の飛び出しやささくれ立っている様子が観察されました。傘生地を介して先親骨を握る、擦るといった動作をした後で傘生地の観察をしたところ、細い繊維状のとげが刺さっていることがありました(写真1参照)。
