令和3年7月15日  
独立行政法人国民生活センター

## 男児用水着のインナー生地を確認しましょう —陰茎部の皮膚が挟まり、取れなくなることも—

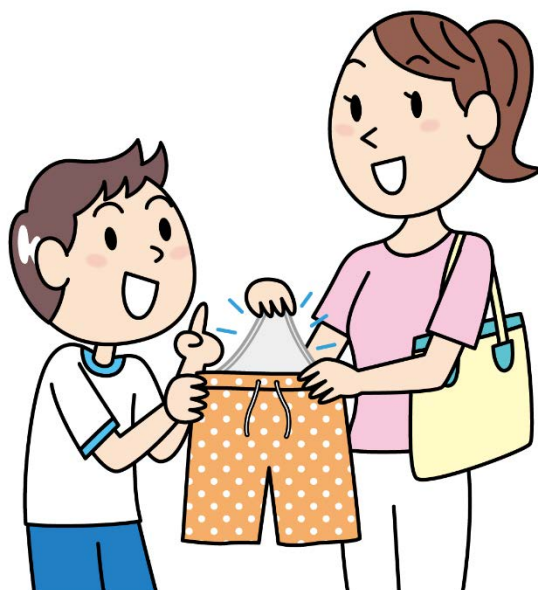
### (1) インナーにメッシュ生地を使用した水着を子どもに着用させないようにしましょう

水着のインナーのメッシュ生地に陰茎部の皮膚が挟まれる事故を防止するため、保護者は、インナーにメッシュ生地を使用した水着を子どもに着用させないようにしましょう。水着を購入するときや親族・友人から水着を譲り受けるときは、インナーの生地を確認し、メッシュ生地の場合は、少なくとも穴が空いていることが直ぐに分かるものは避けましょう。
