# くらしの危険

388

## ガラス繊維強化プラスチック によるけがに注意！

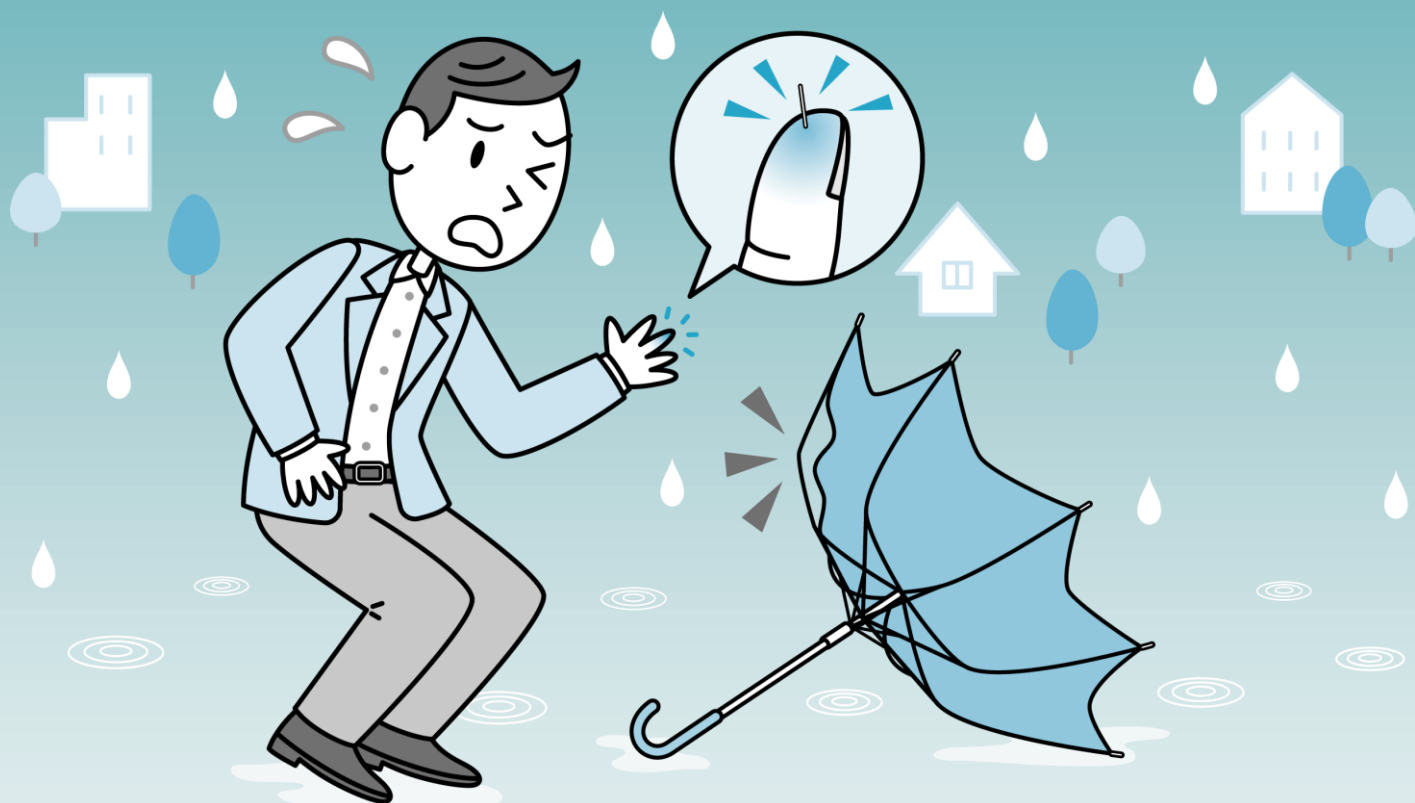
ガラス繊維強化プラスチックが使用されている箇所

ガラス繊維強化プラスチックが使用された商品から飛び出したガラス繊維を触ってけがをした等の相談が寄せられています。ガラス繊維強化プラスチックは、細いガラス繊維の束に樹脂をしみ込ませて成形したもので、傘の骨、園芸用ポール、テントの支柱など、軽量で弾性が求められる部位に用いられることがあります。ガラス繊維は細く肉眼では見えづらいため、露出した部分に触れると、けがをするおそれもあります。

・ガラス繊維強化プラスチックは、表面からガラス繊維の先端が露出していることがあるため、不用意に素手で触らないなど取扱いには注意しましょう。
