報道発表資料

平成 28 年 2 月 25 日
独立行政法人国民生活センター

使用中に破片が飛び、目を負傷した回転させる玩具
—小さなものでも傷やひび割れがある当該品は、使用を中止してください—

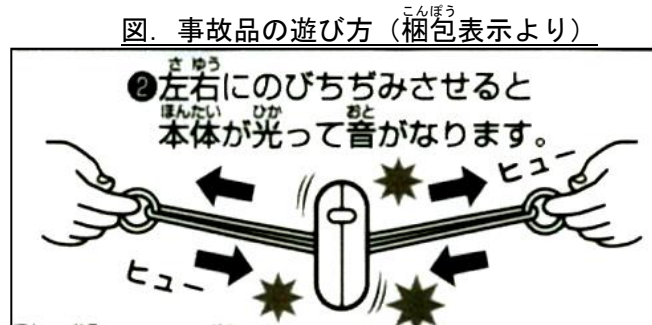
国民生活センターに「回転させて遊ぶ玩具を使用したところ、プラスチック部品が破損し、破片が右目に当たり負傷した。商品に問題がないか調べてほしい。（事故発生年月日：2015 年 12 月、相談者：沖縄県、33 歳、男性）」というテスト依頼が寄せられました。被害者は子どもに使い方を教えるために、事故品を勢い良く 10 回程度回したところで破片が目当たり角膜裂傷、眼球破裂のけがを負ったとのことでした。

商品テストを行ったところ、ひび割れなどの破損がある状態で使用すると、割れて分離した破片が高速で飛散するおそれがあることがわかりました。

小さなものでも傷やひび割れがある当該品は、使用を中止してください。
