# 震災に学ぶ

## 住まいの安全とトラブル対応

## 地震に備えた住まいづくり

—木造住宅は強くも弱くもつくれる—

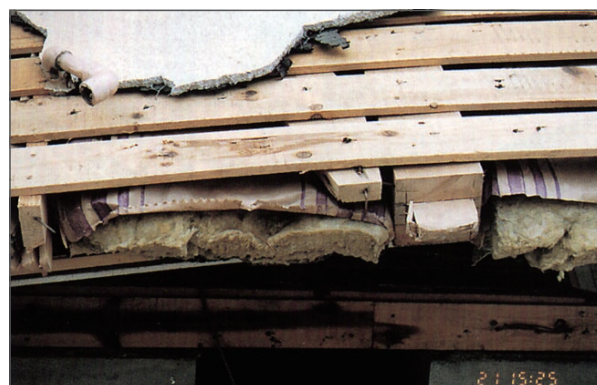
写真 接合部に金物がないと容易に外れる

法や確認の方法を明確に示しました。阪神・淡路大震災では写真のように柱の脚部に接合金物がなく外れやすい、さらに、北面に壁が多く、南面に壁がないような住宅が大きな被害を受けたので、それを規制するよう見直されたということです。
