平成 25 年 9 月 5 日  
独立行政法人国民生活センター

## 立体感が得られないことがあったデジタルカメラの 3D 写真

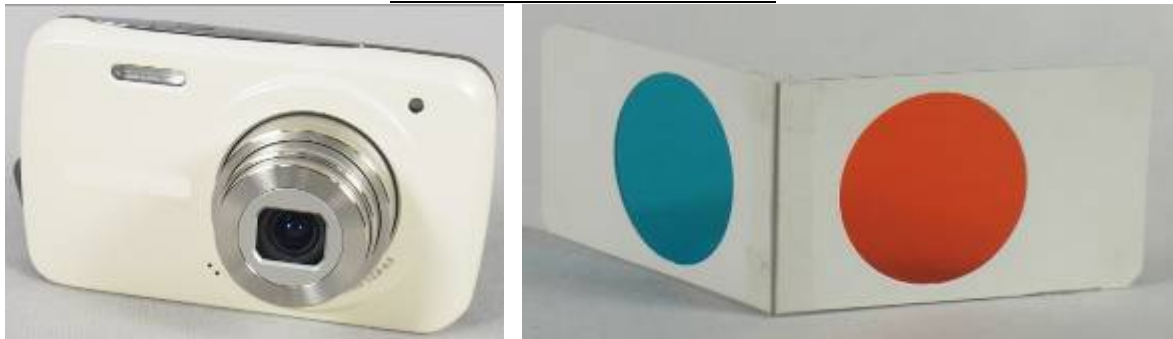
写真 1. 当該品と付属のメガネ

当該品は単眼で 3D 写真の撮影ができるコンパクトデジタルカメラでした。撮影される 3D 写真は、左右の画像を赤とシアン(水色)のメガネを通して見ることで立体的に見えるとされていました。この方法は特別な表示装置が不要なため、簡易で低コストですが、色の再現性が悪く、立体視したときにちらついて見えることがあります。

そこで、当該品及び当該品と同様な撮影方法の参考品を用いて 3D 写真の撮影を行い、撮影された 3D 写真の立体感などについてモニターテストを行いました。その結果、当該品は左右の画像が赤とシアンであることでちらつきが目立ち、被写体や撮影の状況によっては立体感が得られないこともあることがわかりました。また、参考品も同じような傾向が見られました。これらの調査結果から、当該品には立体感が得られない撮影状況の具体的な説明を明記することが望まれました。

依頼センターから製造事業者に対して、テスト結果を説明するとともに、相談者の返品希望に対応するように伝えたところ、製造事業者が直接消費者と連絡をとり、返品・返金されました。また、製造事業者から依頼センターに対して、今後製品を発売する際のカatalogには、誤認を生じないように、表現に配慮するとの説明がありました。
