報道発表資料

平成 28 年 10 月 27 日
独立行政法人国民生活センター

**アシスト力や充電コードに不具合がみられた電動アシスト自転車
—当該品をお持ちの方は事業者にお問い合わせください—**

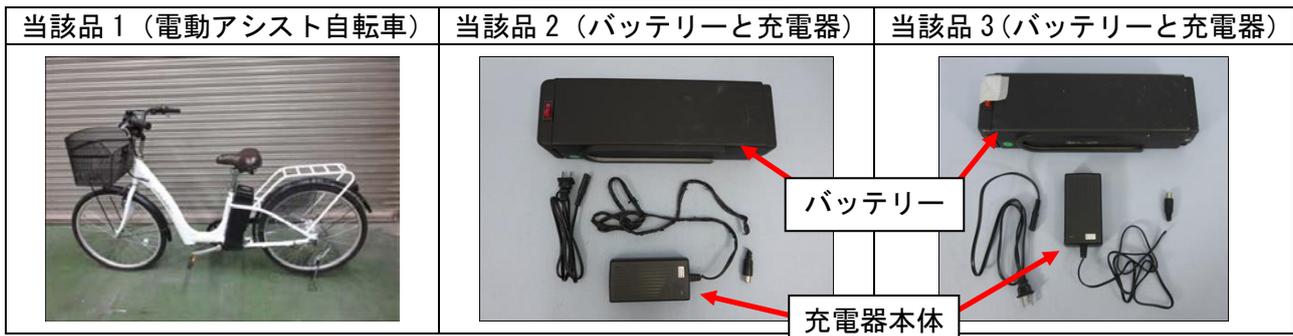
写真 1. 当該品の外観

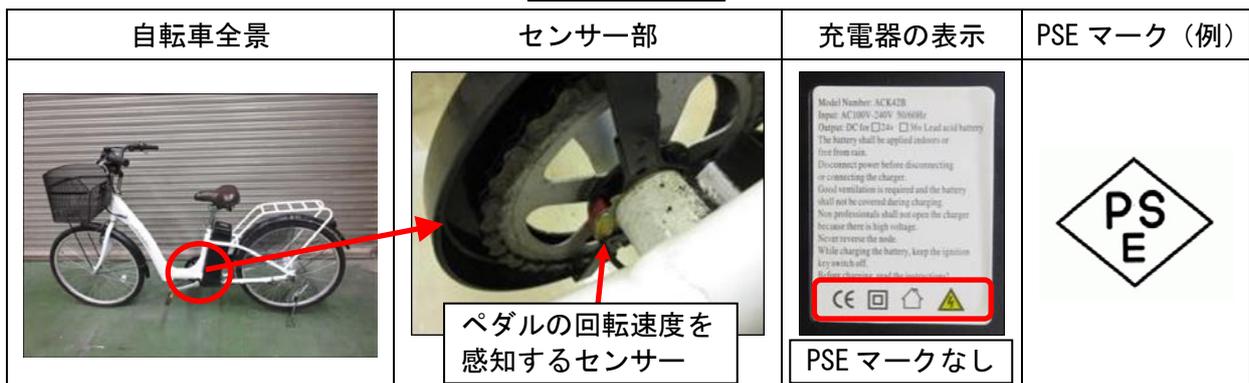
当該品 1 は、ペダルの回転速度をセンサーで感知してモーターを駆動させる電動アシスト自転車でした。なお、バッテリーは、付属の充電器を用いて充電するもので、動作に異常はみられませんでした。充電器には電気用品安全法に基づき必要とされる PSE マーク^(注 1) の表示がありませんでした(写真 2)。

また、電動アシスト自転車は道路交通法にて、人力に対する補助力として電動モーターによる力が加わるものとされ、道路交通法の基準^(注 2) に適合していなければ自転車として公道を走行することはできません。当該品 1 のアシスト比率について調査したところ、平地定速走行でのアシスト比率が基準の上限を超えることがあり、道路交通法の基準を満たしておらず、公道走行ができないものであると考えられました。

写真 2. 当該品 1

- (1) 当該品 1 については、事業者が商品の回収を行い、点検及び部品交換を無償で行っています。当該品 1 をお持ちの方は事業者にお問い合わせください。
- (2) 当該品 2、当該品 3 については、事業者は既にコードの発火を防ぐためにバッテリーに対策を講じたほか、既に購入された対象の方に対してメールを送信し、損傷した充電コードを用いて充電しないように注意喚起を行っています。詳細につきましては事業者にお問い合わせください。

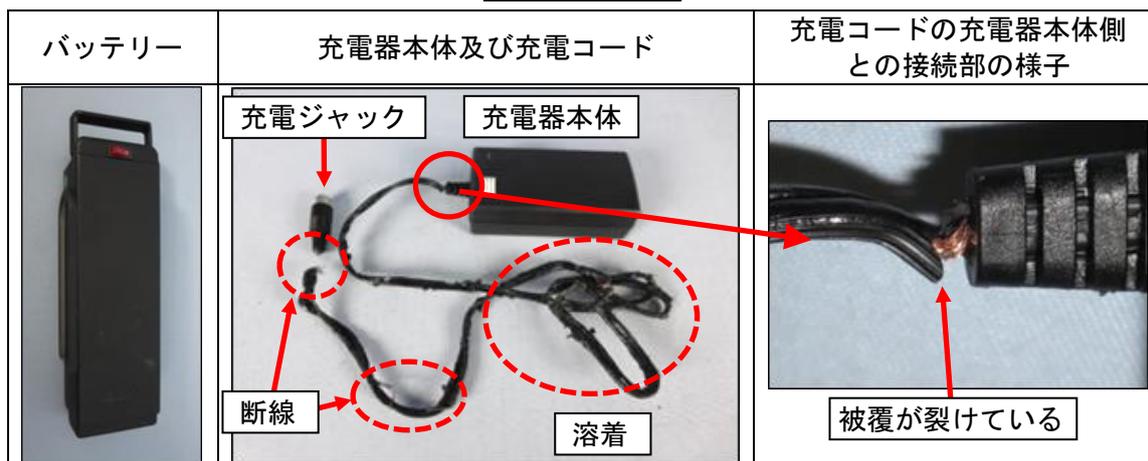
当該品 2 は、電動アシスト自転車に使用されるバッテリー及びその充電器で、充電コードは激しく焼損していました。また、充電コードは充電器本体側との接続部付近で被覆が損傷して芯線が露出しており、物理的な負荷が加わるなどして、被覆が裂けたものと考えられました(写真 3)。なお、充電器には電気用品安全法に基づく PSE マークの表示はありましたが、届出事業者の記載がないなど、一部不備がみられました。

写真 3. 当該品 2
