報道発表資料

相談解決のためのテストからNo. 186

令和6年6月19日
独立行政法人国民生活センター

「本革巻」と表示されていた自動車のハンドル

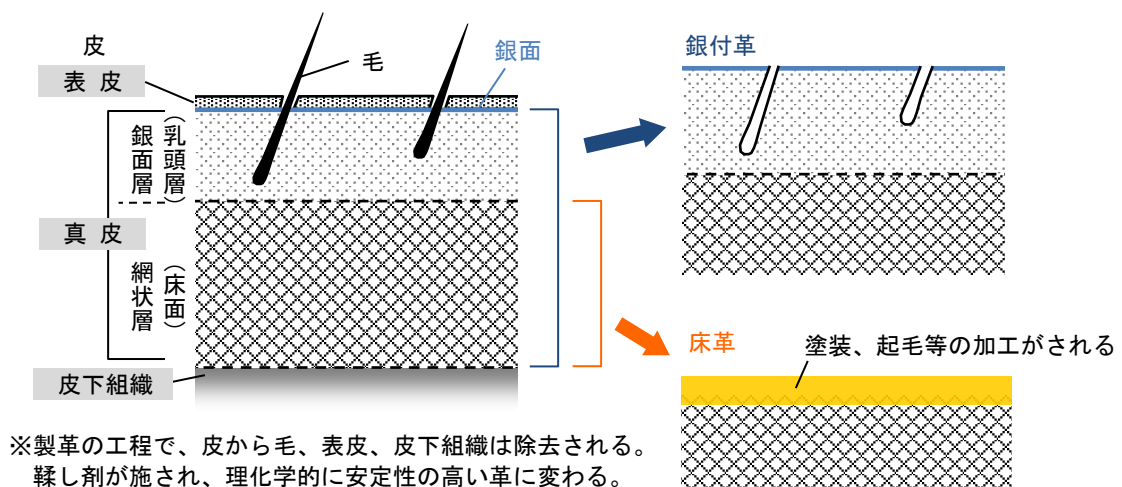
図. 皮革断面の模式図

動物の皮は大きく分けて、上から順に表皮、真皮層、皮下組織の3層で構成されており、真皮層の上部を銀面層（乳頭層）、下部を網状層（床面）と呼び、銀面層は網状層より繊維が緻密に交絡しています（図参照）。鞣した革には真皮層のみが使用され、銀面層を利用した残りの網状層の一部または全部を床革とといいます。

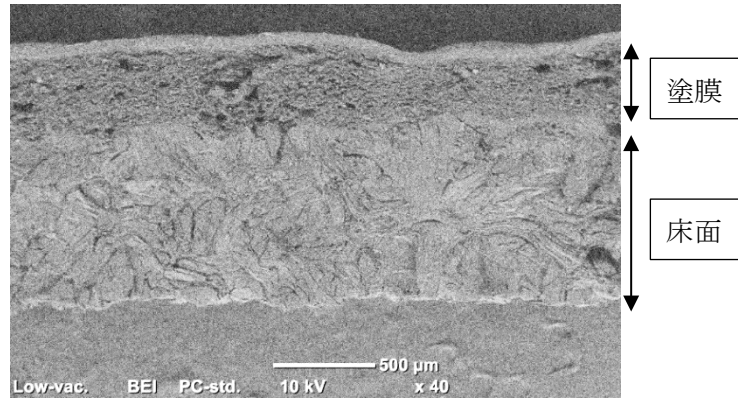
写真. 断面の様子

当該品に巻かれていた素材を切り出し、断面を電子顕微鏡で観察したところ、ポリエーテルウレタン樹脂を主体とする塗膜層の下に、繊維の太い床面の繊維構造のみがみられ、繊維組織が牛特有の比較的均一で充実した構造であったことから、牛床革と考えられました（写真参照）。

自動車のカタログや広告等に表示される「本革」の定義については、公的な規格・基準がなく、銀面のない床革に樹脂塗膜を施した仕様の場合があります。表示や外観から使用されている素材が銀付革か床革かを見分けることは困難ですので、いずれであるか気になる場合は、購入時に取扱い方法等も含めて販売事業者を確認するとよいでしょう。
